ÉTUDE D'IMPACT
SUR L'ENVIRONNEMENT

Volume 7

MINIÈRE OSISKO INC.
PROJET N° : 201-11330-19

PROJET MINIER WINDFALL RAPPORT SECTORIEL – VÉGÉTATION

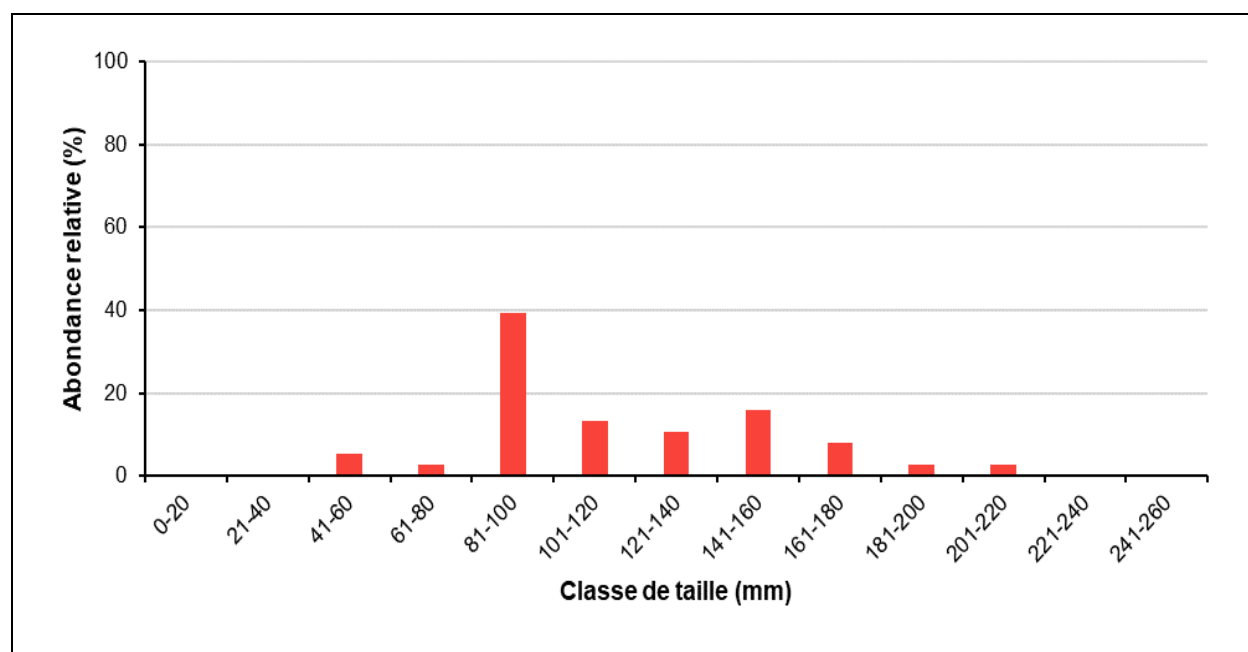
Figure 11 Répartition des perchaudes capturées dans le lac SN6 en 2017 par classe de longueur
